# Vandstands- og drænforhold på delstrækning af Vivede Mølleå

Endelig version  
April 2011

**Carlsen-Langes Legatstiftelse &  
Stiftelsen Hofmansgave  
Teknisk Notat  
April 2011**

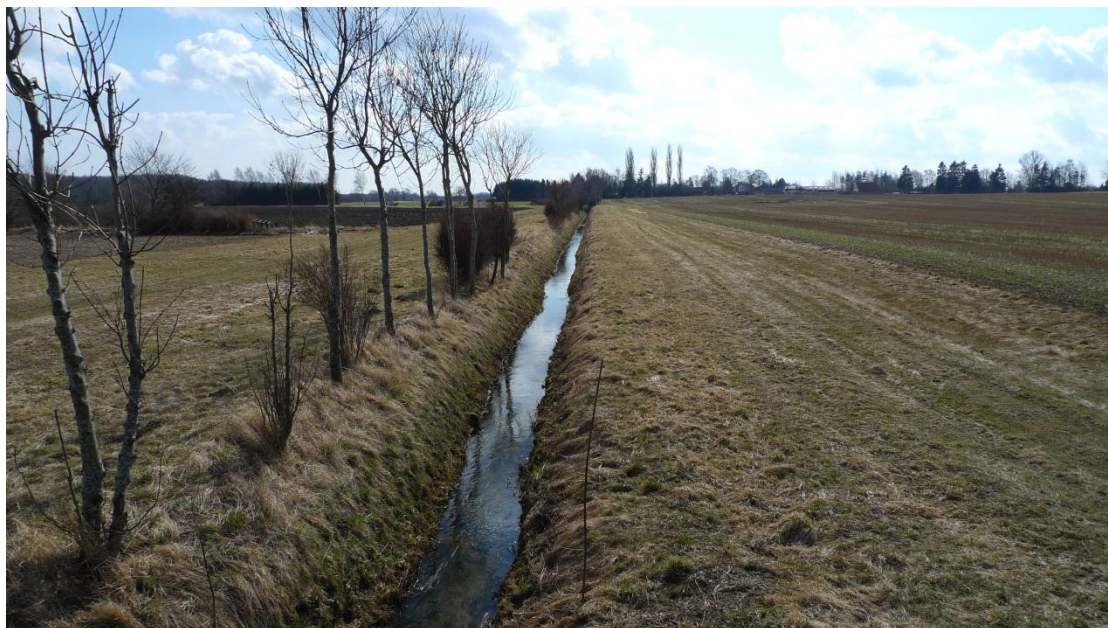
*Figur 3-1 Udsigten mod syd over den øvre del af strækning 1 på Vivede Mølleå og de omkringliggende drænedele arealer.*

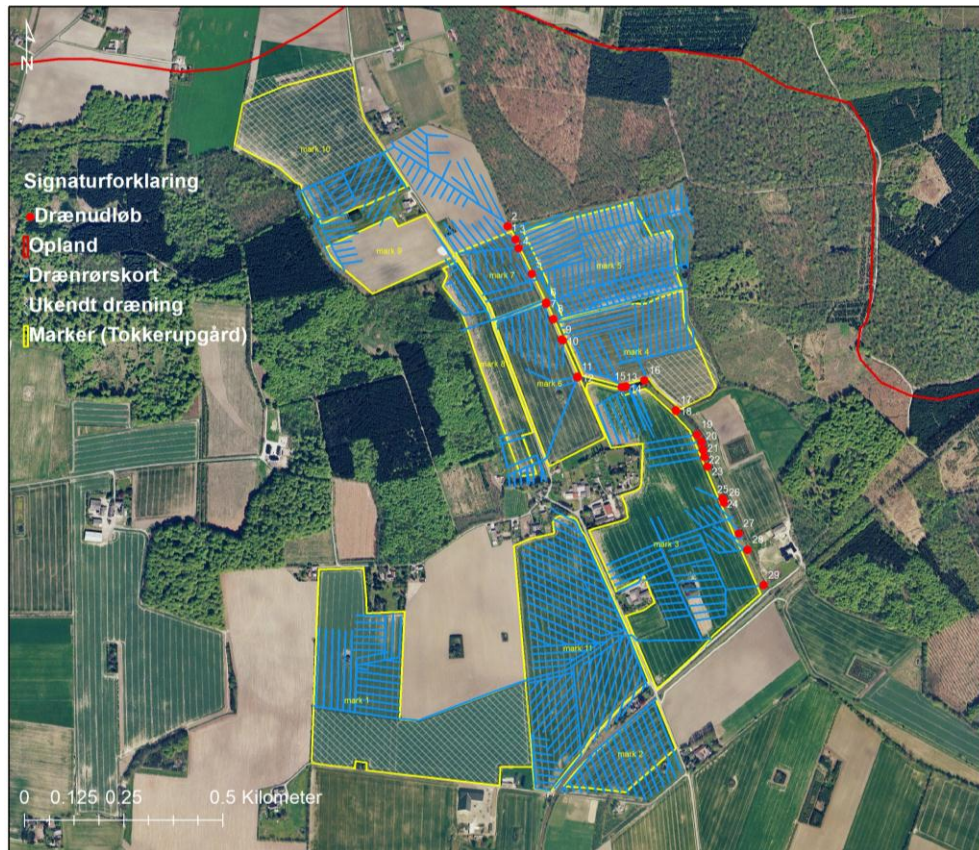
For de marker med kendte drænanlæg er der i alt opmålt 39,3 km drænledninger på be-  
driften. Afstanden på de enkelte drænstrøge varierer fra ca. 15-20 meter, men med et  
gennemsnit på 20 meter, idet dele af markerne 3, 6 og 8 har lidt hældning og derfor ikke  
intensivt dræned. Kort over drænanlæggets karakter fremgår af Figur 4-3.

Figur 4-3 Drænanlægget på Tokkerupgård's marker, hvor drænstrøgene udgør 39,3 km.

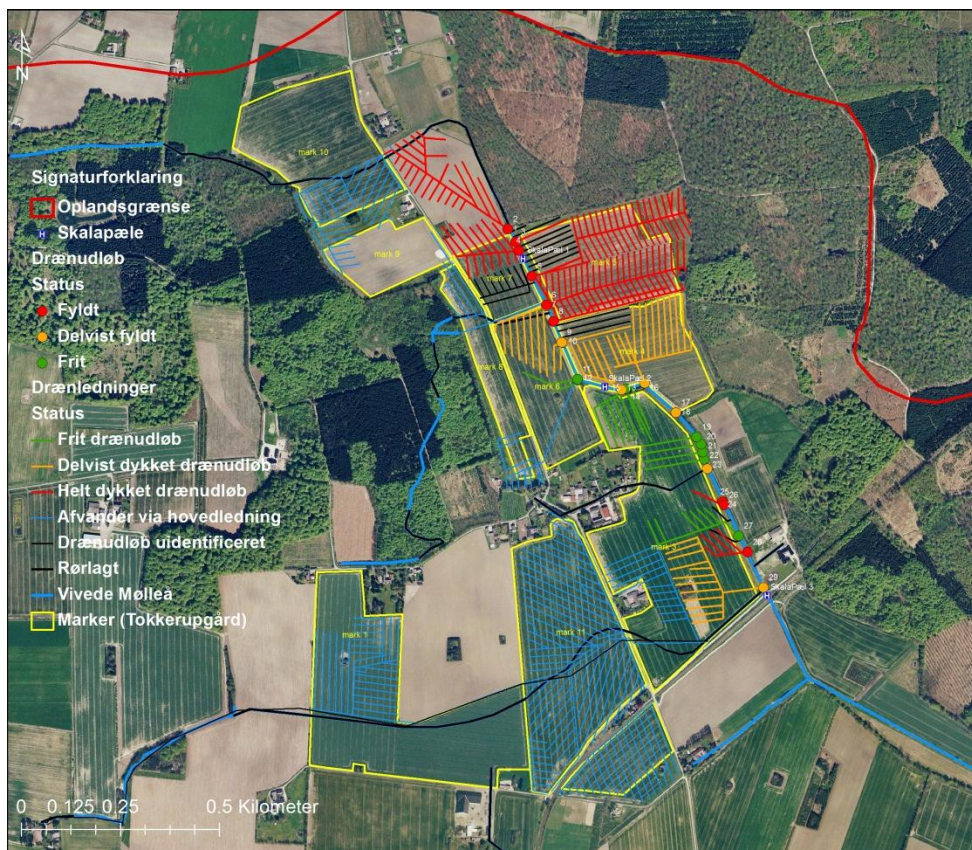
Ud af de 29 opmålte drænudløb var 9 drænudløb fuldt dykkede, 12 er delvist dykkede, og 8 havde fri afdræning på et tidspunkt, hvor vandstanden vurderes lav, jf. afsnit 4.2.1.

Med oplysning om drænudløbnes grad af påvirkning er det muligt at opgøre længden af de bagvedliggende drænsystemer med henblik på at vurdere, hvor stor andel af drænsystemerne der potentielt kan være påvirkede af vandstanden i vandløbet, jf. Tabel 4-1.

Figur 4-4 Oversigt over drænudløbnes påvirkning af vandstanden og en indikation af de bagvedliggende drænledninger på strækning 1 af Vivede Mølleå. Jf. Bilag D.

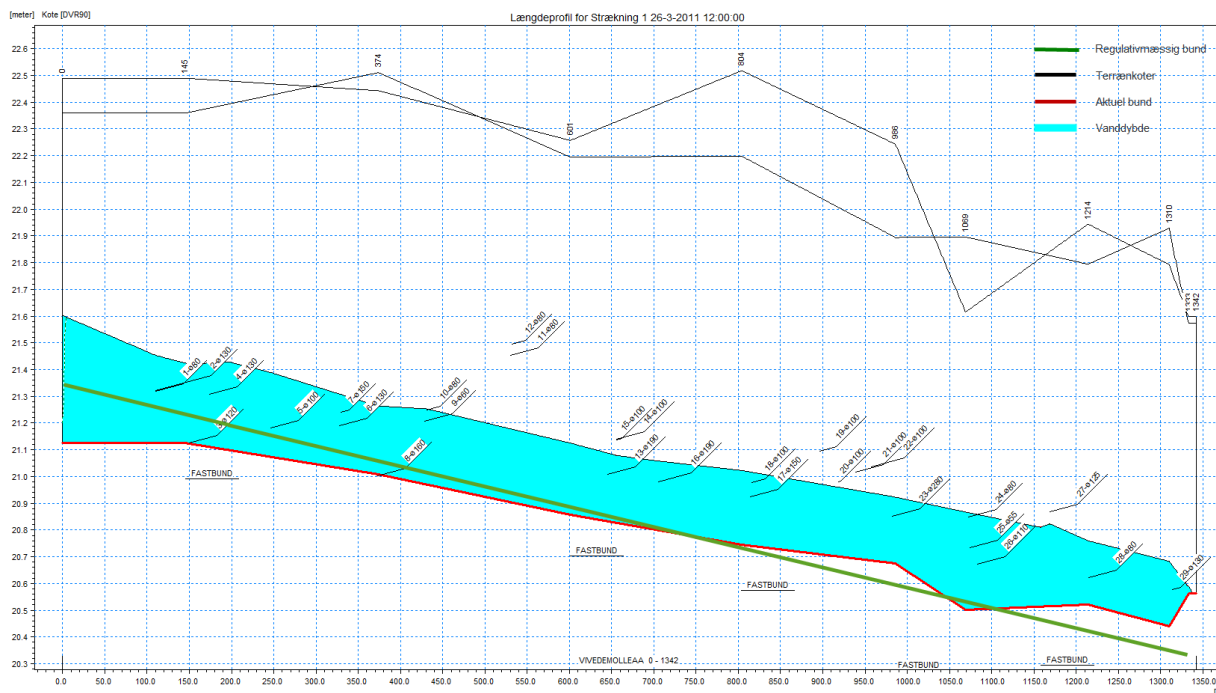
Opmålingen af vandløbsstrækningen på ca. 1350 meter er præsenteret på længdeprofilen i Figur 4-5 og med foto i Bilag B. Længdeprofilen sammenstiller strækningens aktuelle koteforhold, dvs. vandløbskanter-, bund- og vandspejlskote på opmålingsdagen i forhold til drænudløbskoterne samt den regulativmæssige bundkote /4/ og den faste bund i vandløbet.

Af de 8 drænudløb, som havde udløb over vandspejlet, er 7 (dræn omdræninger som skønmæssigt er etableret efter 2005. Disse har taget udgangspunkt i en højere vandstand, og er generelt placeret højere end de ældre drænanlæg jf. Figur 4-5.

Figur 4-5 Længdeprofil for den i regulativet /4/ opstrøms del af Vivede Mølleå (Station 810-2328) benævnt "Strækning 1". Længdeprofilet viser på opmålingsdagen d. 26/3-2011 vandløbskant, vandspejl, vanddybde, bundkote (rød), regulativmæssige bundkote (grøn). I de punkter hvor fast bund er målt er dette angivet med "FASTBUND". Herudover fremgår bundkoten for 29 drænudløb, som ved opmålingen blev identificeret. Det fremgår, at 21 ud af 29 drænudløb er helt eller delvist oversvømmede, og at vandløbet aflejrer sediment på den nederste del af vandløbsstrækningen, således at den aktuelle bundkote ligger over den regulativmæssige bundkote. Jf. Bilag E.

Det ses af længdeprofilet i Figur 4-5, at forskellen mellem vandløbskanterne og vandspejlet generelt er forholdsvis lille varierende fra ca. 0,7 til 1,5 meter, men overvejende omkring 1,2 meters forskel. Vanddybden på strækningen varierer med den aktuelle bund, men typisk omkring 30 cm.

Som det yderligere fremgår af Figur 4-5, er den aktuelle bundkote i den opstrøms del af strækningen lavere end foreskrevet i regulativet, hvorimod der nedstrøms er aflejret sediment, således at den aktuelle bund her ligger højere end en foreskrevet i regulativet.

I en 6 punkter på vandløbsstrækningen er den faste bund i vandløbet opmålt, omend den er mere usikker at bestemme end den aktuelle bund. Som det ses på længdeprofilet ligger den faste bund betydeligt under den aktuelle bund, med en tendens til opstrøms mindre end nedstrøms, varierende fra ca. 10 cm til 25 cm under den aktuelle bund, og størst i den nedstrøms del af strækningen.

Formålet med et drænanlæg er ikke alene at bortlede overskudsvand, men også at gøre det hurtigt /7/. For at et drænanlæg således kan leve op til sit formål skal dets drænudløb med den størst mulige varighed befinde sig over vandspejlet. Når der i det lys ses på det opmålte længdeprofil, vil man ud fra et afvandingsmæssigt synspunkt kunne bringe stort set alle drænudløb, der i dag på ”strækning 1” er helt eller delvist dykkede dræn, over vandspejlet ved at regulere den aktuelle bund ned til den opmålte faste vandløbsbund. En sådan regulering vil stort set kunne sænke vandstanden i vandløbet, således at bundkoten for hovedparten (26 ud af 29) af drænene kommer fri af vandspejlet, ligesom drænene med al sandsynlighed har været projekteret efter hvad almindelige dræningsprincipper altid tilsigter /7; 10/. Såfremt de 14 tilsyneladende dækkede drænudløb bliver frilagt vil afvandingen herfra næppe kunne genoprettes, da det må forventes de er ødelagte.

I vandløb, som den undersøgte strækning, hvor der er ønske om at øge den fysiske miljøkvalitet, men hvor de omkringliggende dyrkede arealer samtidig er afvandingstruede, kan etablering af et dobbelt vandløbsprofil være en mulig løsning i at tilgodese begge hensyn, dette forudsætter imidlertid forsat, at der i dobbeltprofilet tages hensyn til drænudbløbenes frie udløb.

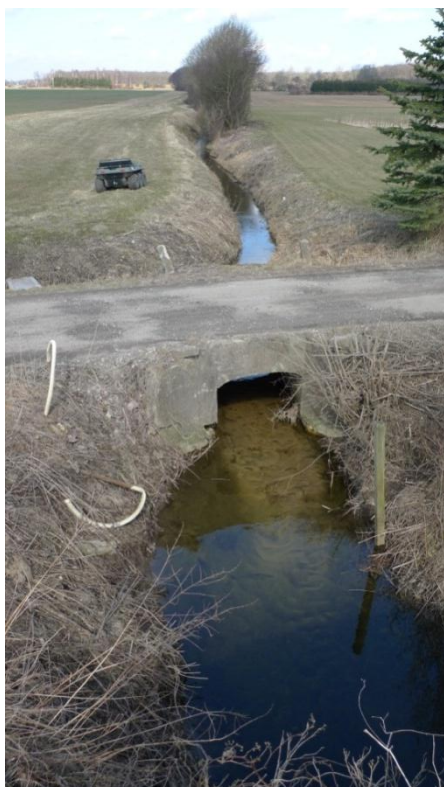
*Figur 4-6 Billedet er taget mest nedstrøms fra jernbanebro mod nord (station 2138) og viser bundhævning som følge af sedimentaflejring og vandløbets karakter nedstrøms.*

Længdeprofilen viser en betydelig mængde mudder aflejret på den faste bund, og det skyldes antageligt det ringe fald på ca. 0,6 promille på strækningen og deraf lave vandhastigheder. Det vurderes, at de førnævnte 14 skjulte drænudløb sandsynligvis er forsvundet i det mudder, som over tid er akkumuleret på vandløbets bund og brinkfod. Indregnes de ikke identificerede drænudløb, udgør 35 af 43 (81 %) drænudløb aktuelt at have utilstrækkelige udløbsforhold. Af de 8 udløb med tilstrækkelige udløbsforhold er 7 anlagt skønsomt anlagt efter 2005 (jf. ovenfor).

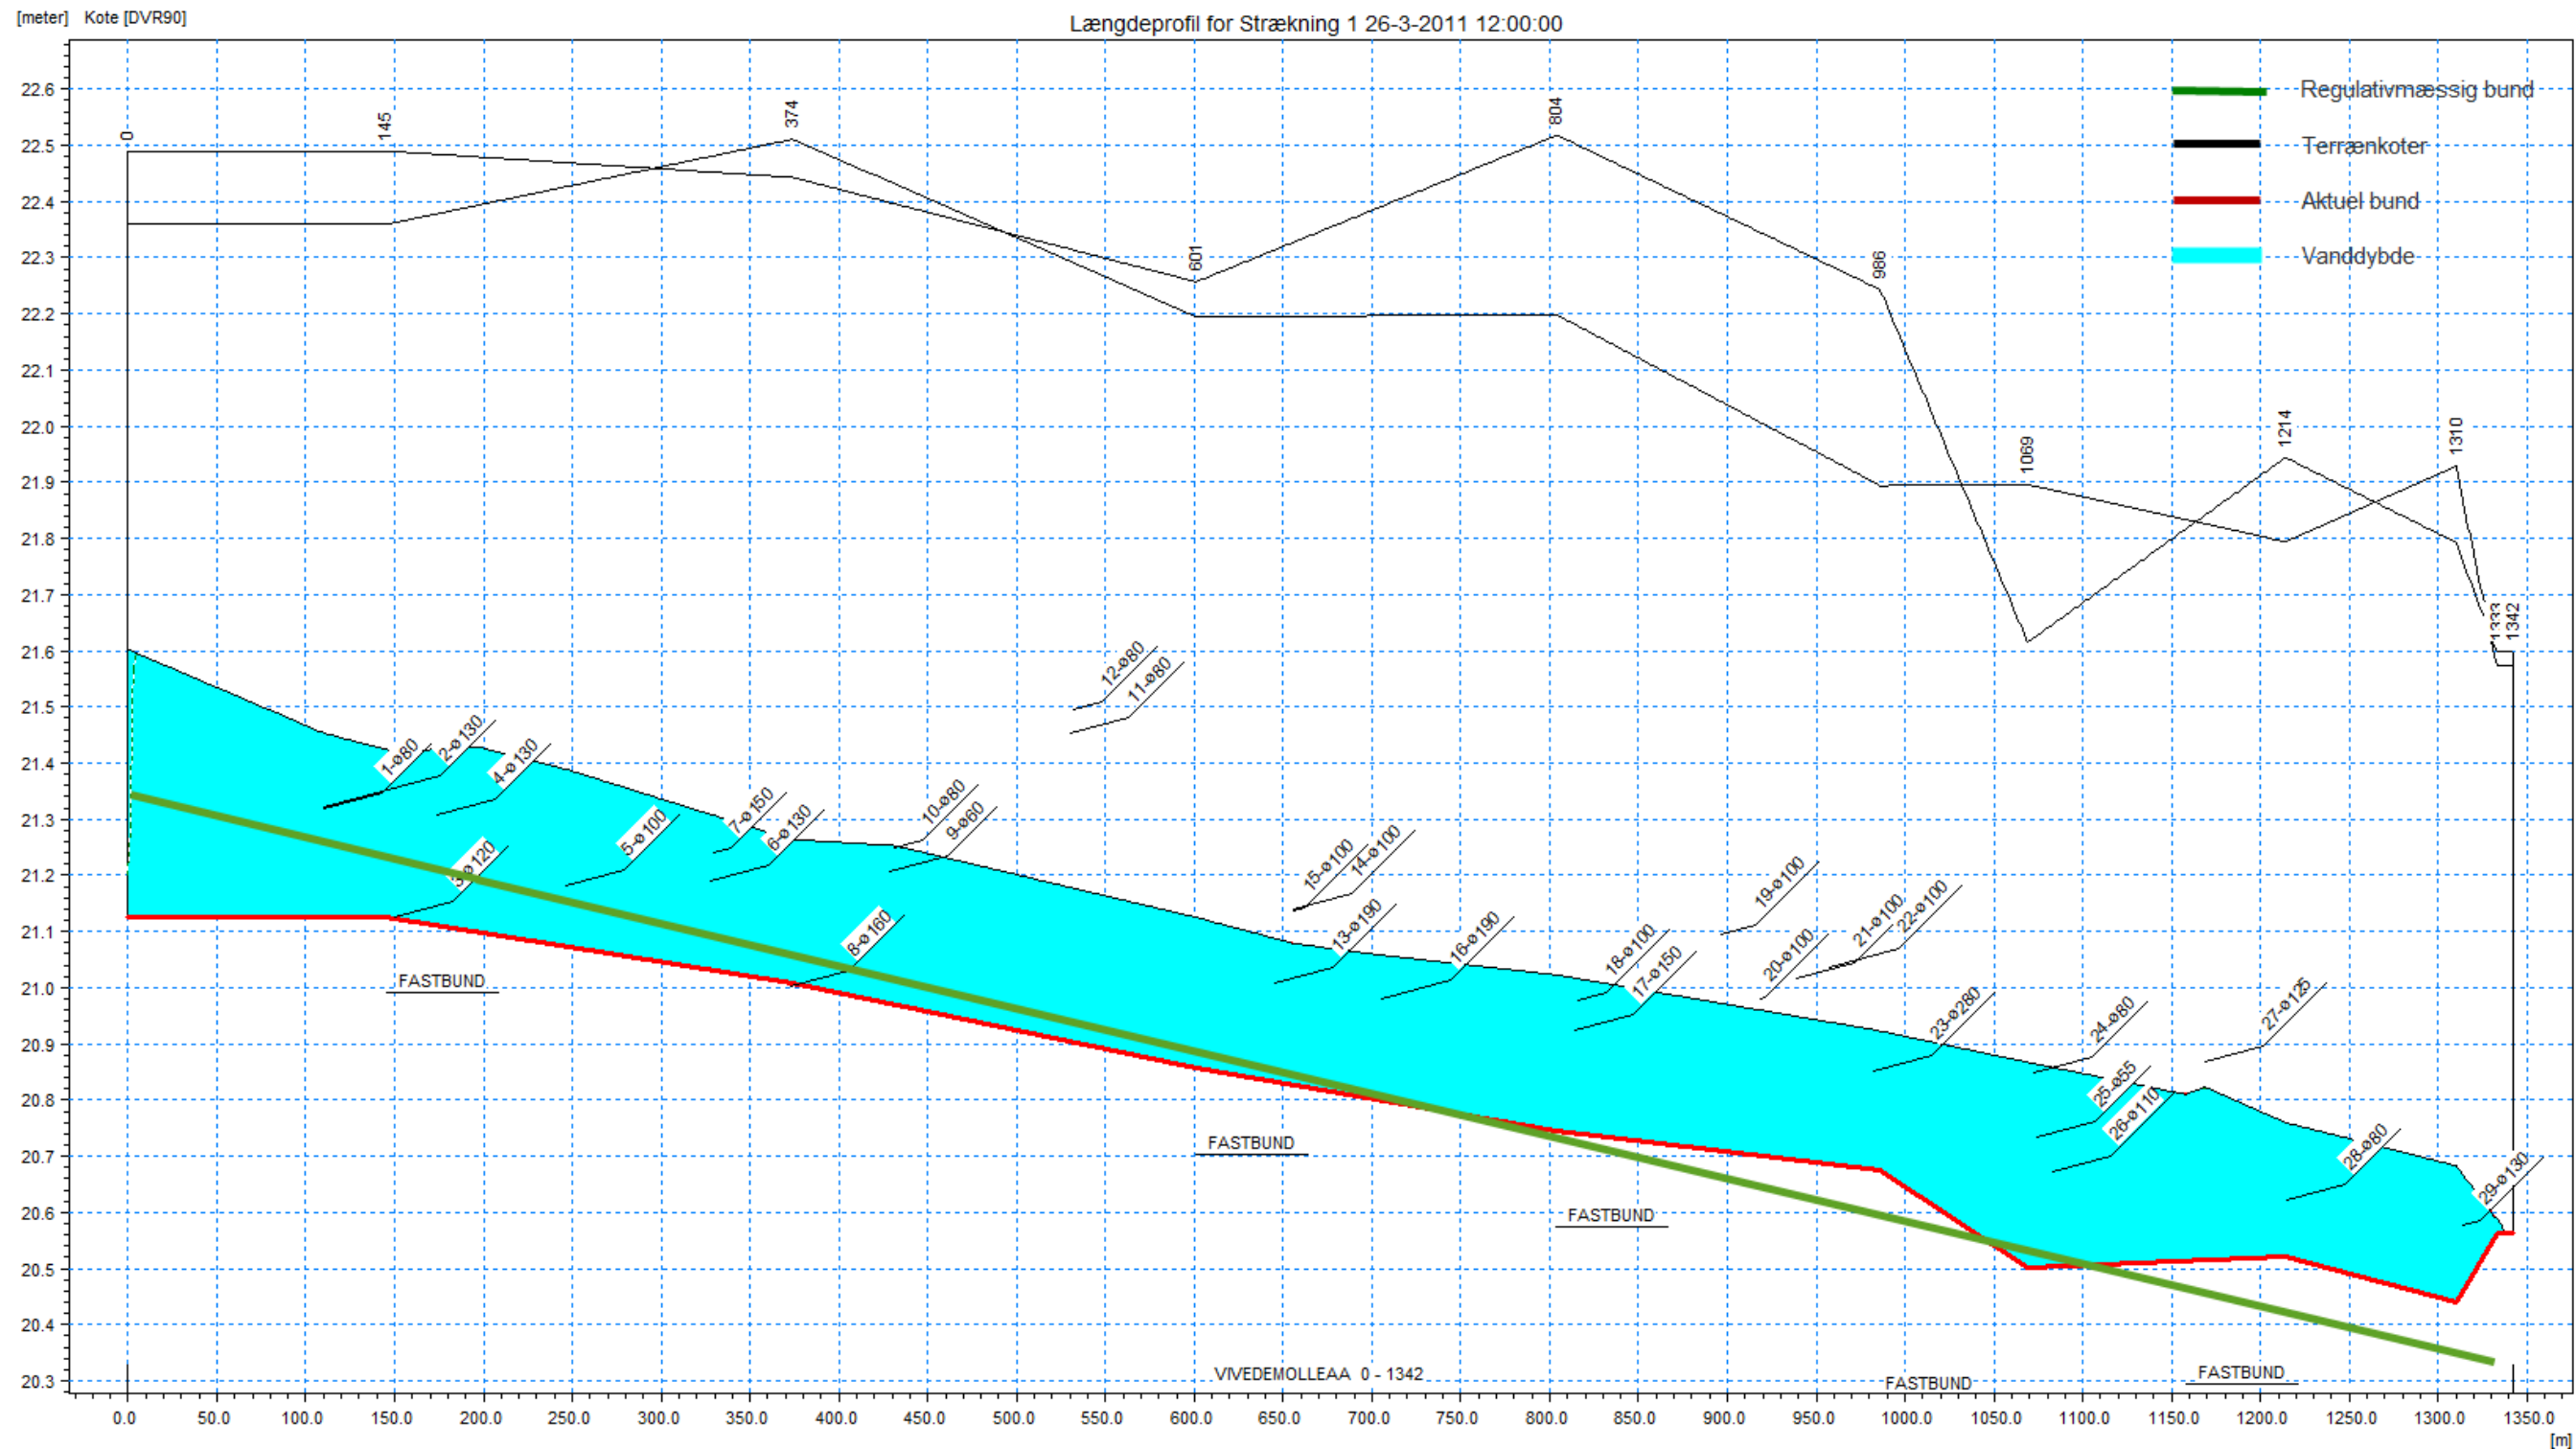
## BILAG E: Længdeprofil for "strækning 1" på Vivede Mølleå (Station 810-2138 jf. regulativ)

Længdeprofil for den i regulativet /4/ opstrøms del af Vivede Mølleå (Station 810-2328) benævnt "Strækning 1". Længdeprofilet viser på opmålingsdagen d. 26/3-2011 vandløbskant, vandspejl, vanddybde, bundkote (rød), regulativmæssige bundkote (grøn). I de punkter hvor fast bund er målt er dette angivet med "FASTBUND". Herudover fremgår bundkoten for 29 drænudløb, som ved opmålingen blev identificeret. Det fremgår, at 21 ud af 29 drænudløb er helt eller delvist oversvømmede, og at vandløbet aflejrer sediment på den nederste del af vandløbsstrækningen, således at den aktuelle bundkote ligger over den regulativmæssige bundkote, modsat er tilfældet opstrøms.
